DÉW 2025.

HEGEDŰS MARTIN
INCZÉDY EMESE
PAP GÁBOR
PÁPAI-VIKMON KAMILLA
VADÁSZ BENCE MÁTÉ

TÖRTÉNELEMI ÁTTEKINTÉS

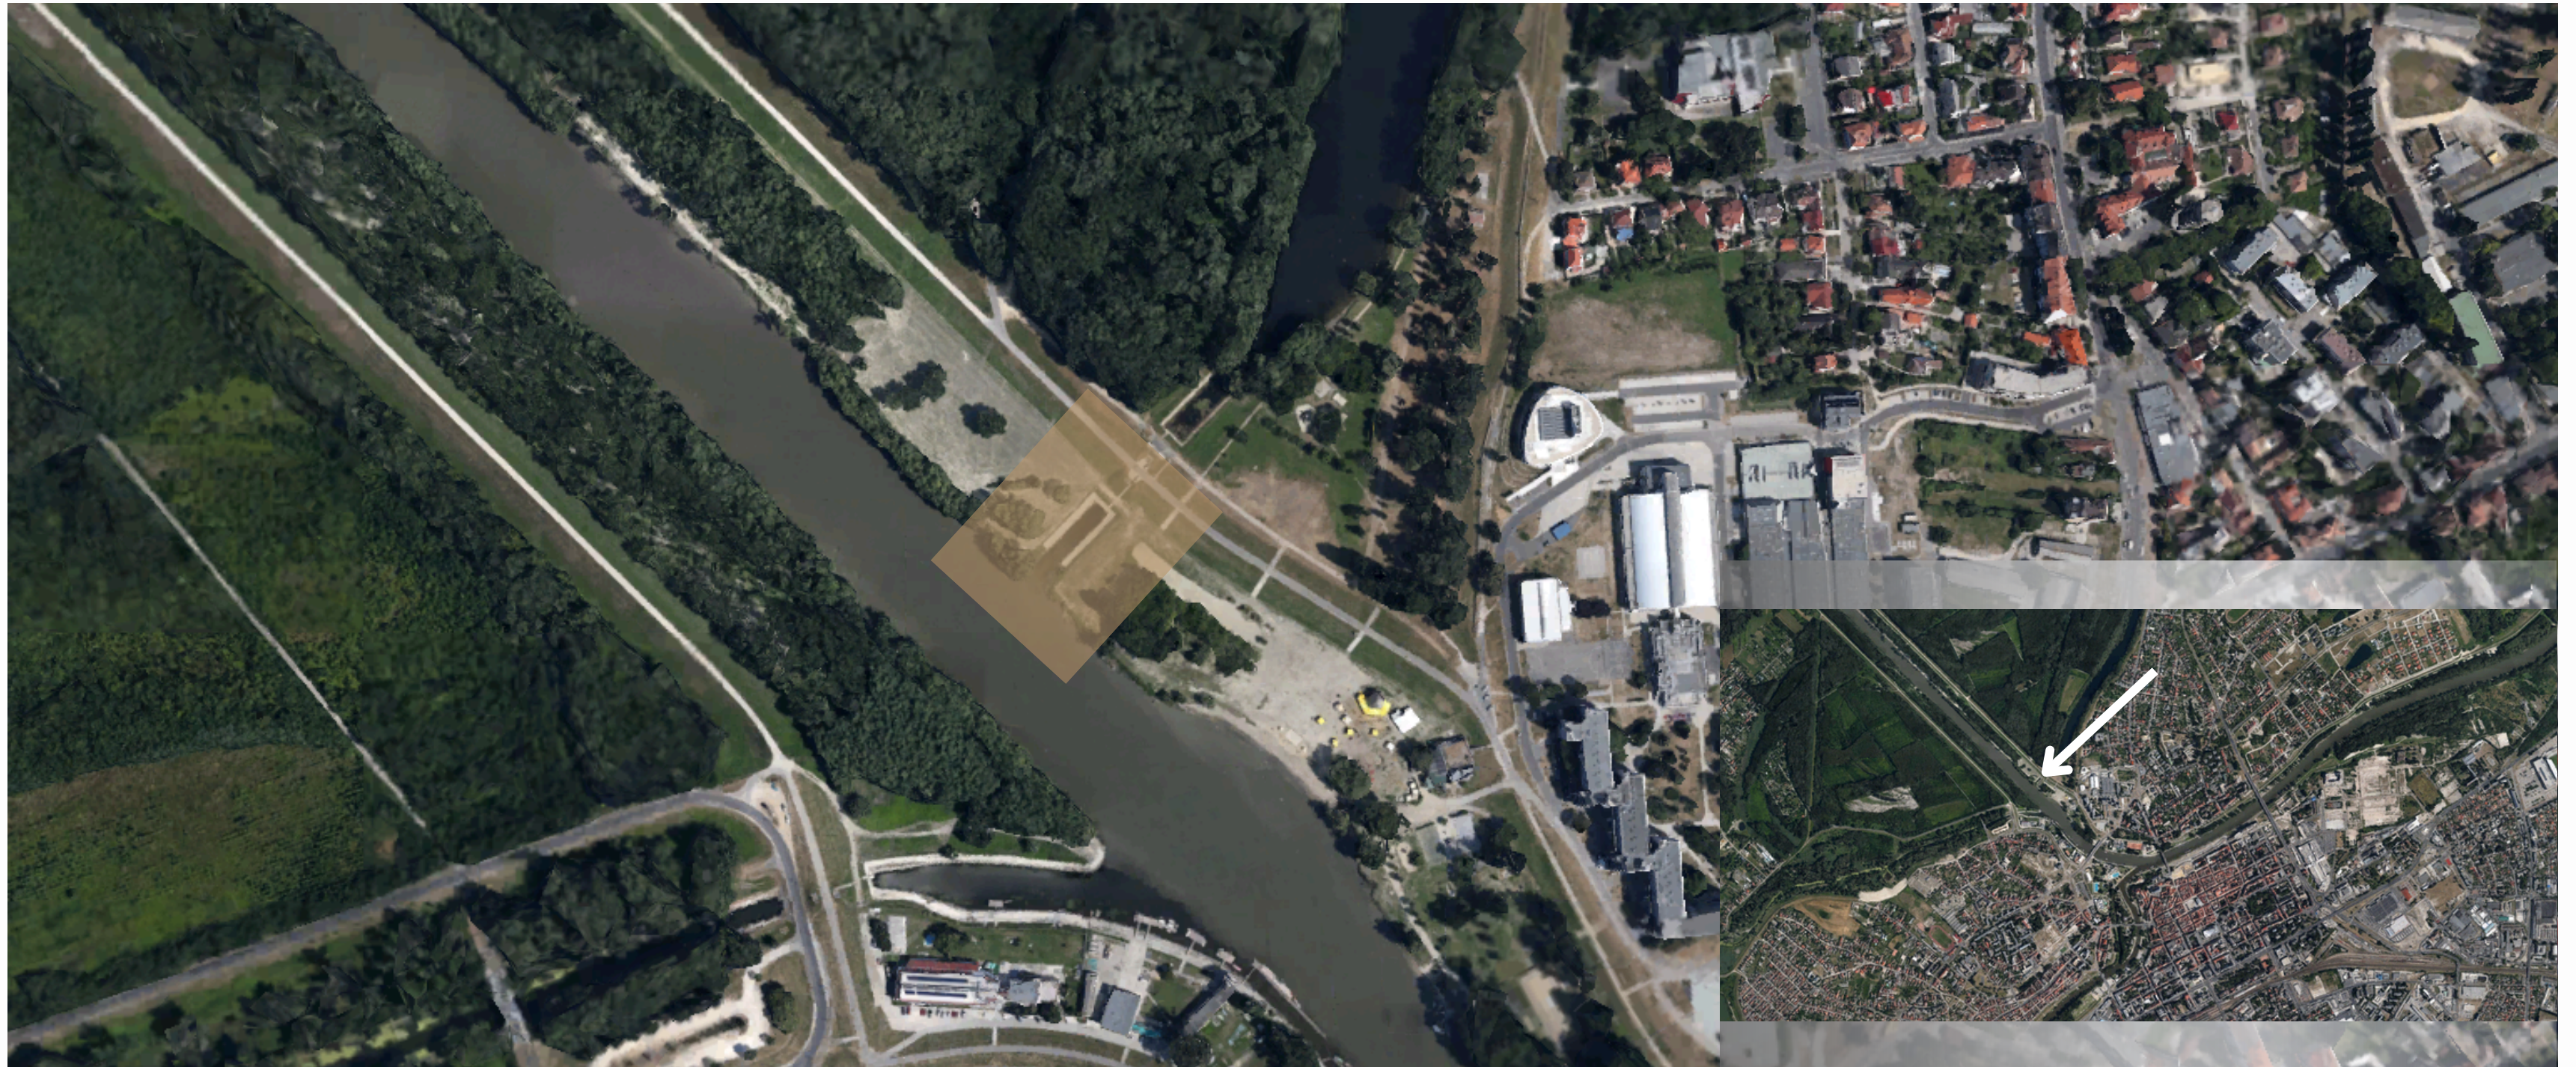
A HELYSZÍN-JELENLLEGI ÁLLAPOT

Az áteresz közvetlen közelébe terveztünk, amely a vízfolyás átvezetését biztosítja a töltés alatt. Az áteresz műszaki állapota jól karbantartott, a nyílás eliszaposodott, a bejárati és kivezető szakasz helyenként növényzettel benőtt.

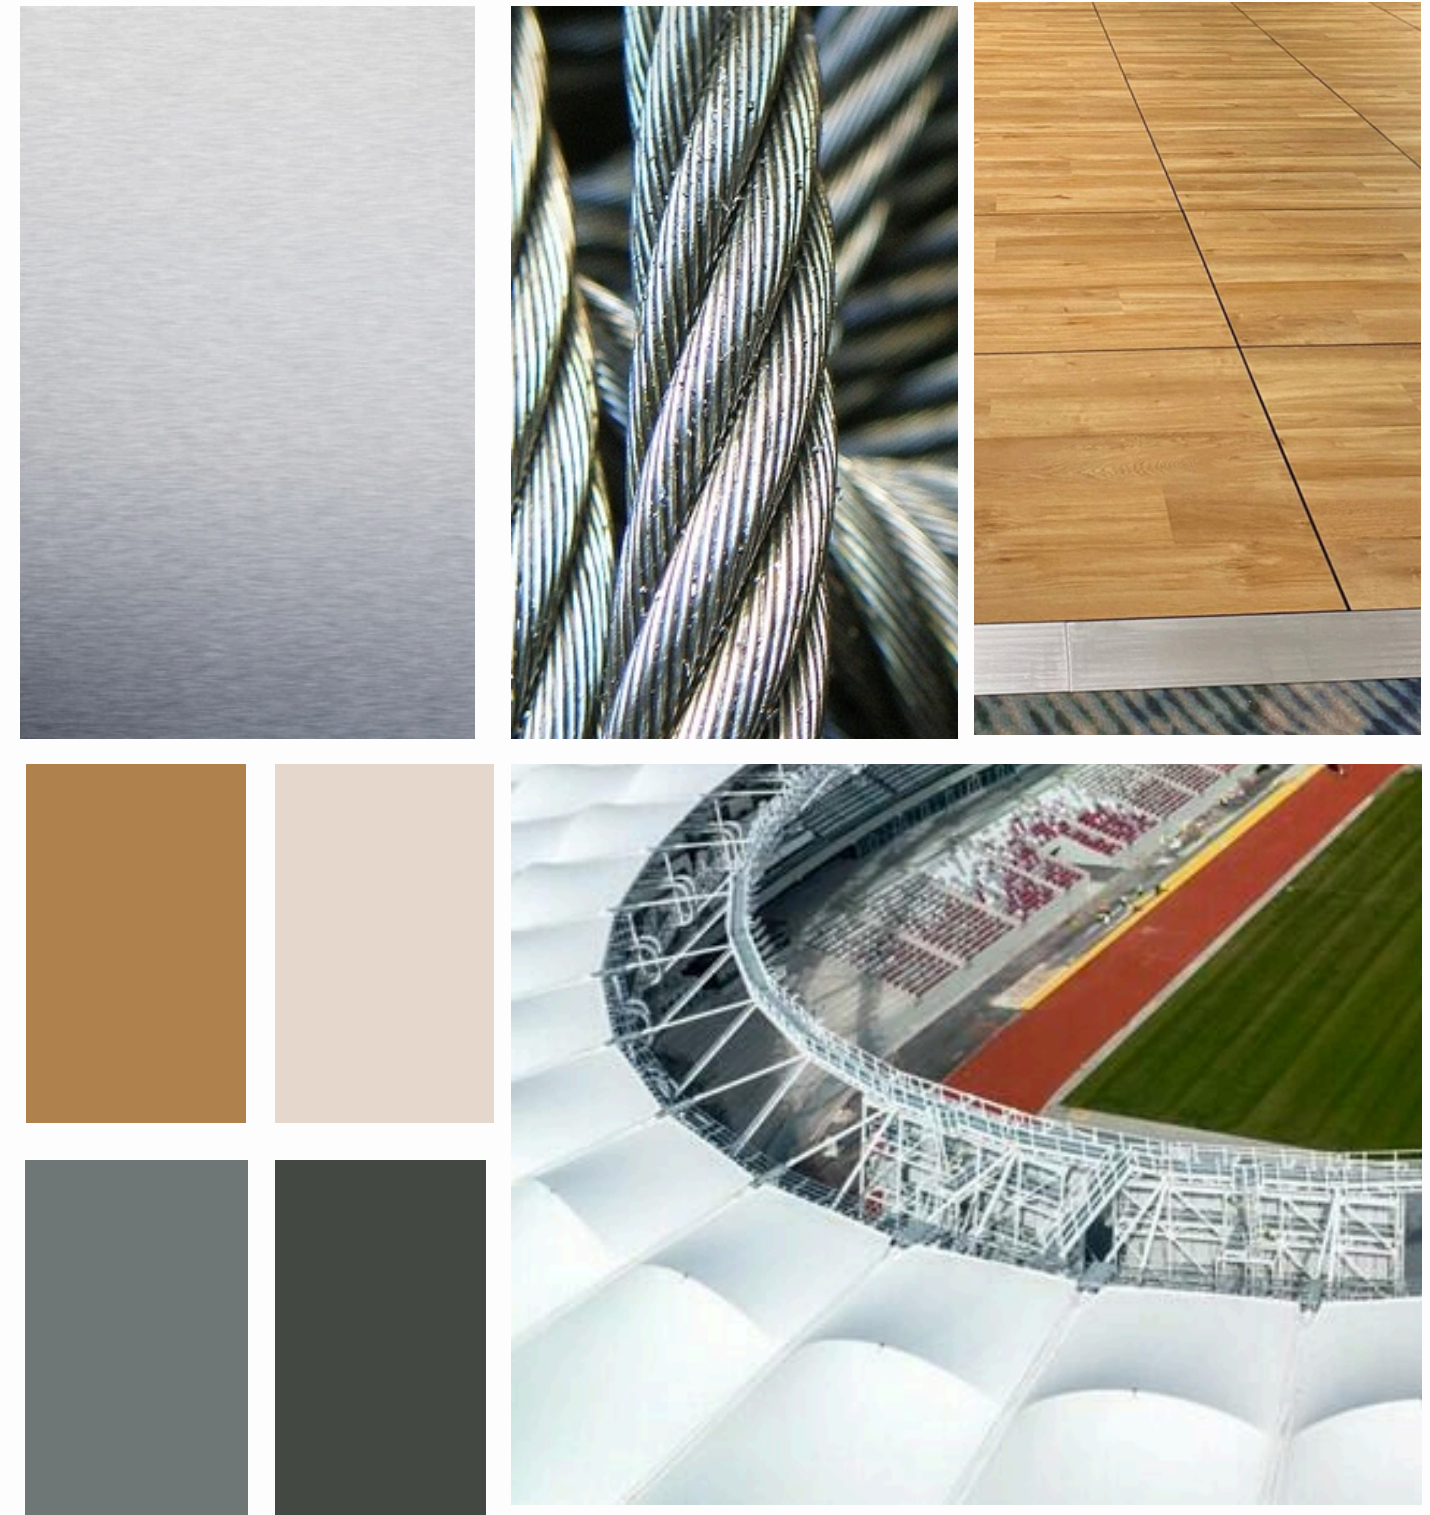
FELHASZNÁLT ANYAGOK

Acél cölöpök

Acél csőszelvény

Acélsodrony

Ponyva (bézs színben)

Fahatású ABS padló (felszedhető)

- Akrilnitril-butadién-sztirol
- Jó ütésálló képesség
- Nagy keménység és szilárdság
- Jó hő- és vegyszerállóság

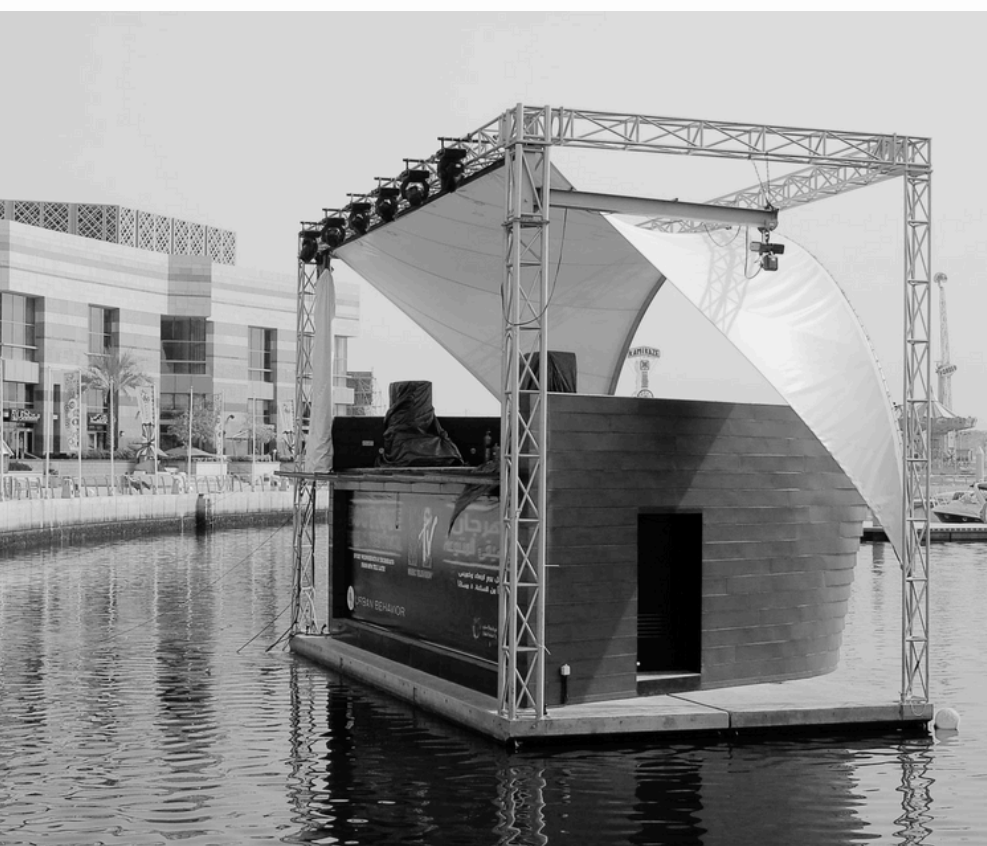
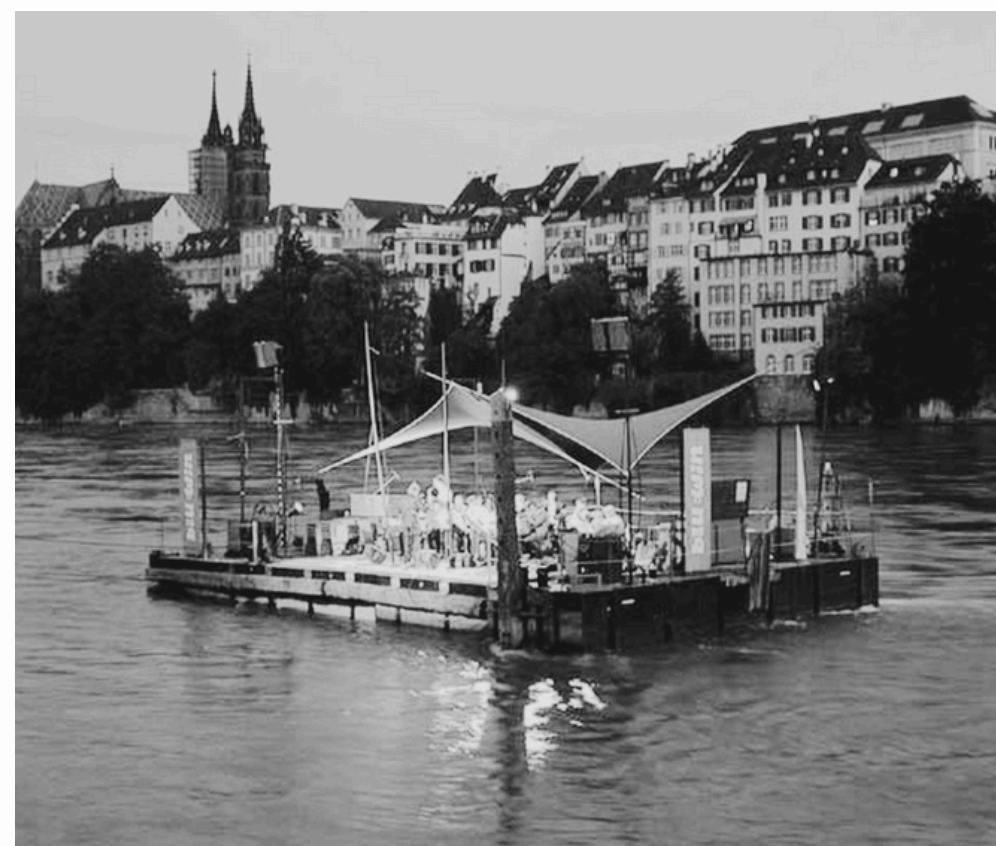
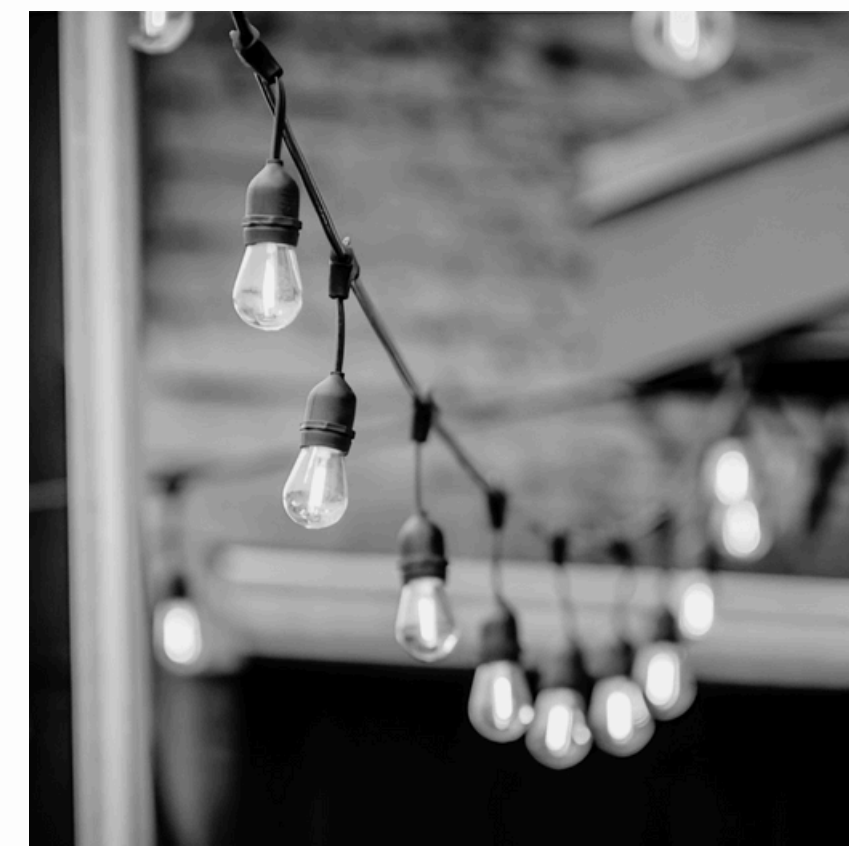
SZERKEZETI KIALAKÍTÁS

Acél cölöpök és acél csőszelvény kapcsolata

Úszó színpad

- Tószerű viselkedés (~áprilistől októberig)

Acélsodrony/kötél kialakítása
